PROYECTO BASICO Y EJECUCION:

REHABILITACIÓN INTERIOR PARROQUIA NTRA. SRA. DE LA GRANADA (MOGUER, HUELVA)

1º FASE INTERIOR: CAPILLA DEL CARMEN Y SAN ANTONIO

PLAZA DE NUESTRA SEÑORA DE MONTEMAYOR Y CALLE TRAS IGLESIA N°1
MOGUER (HUELVA))

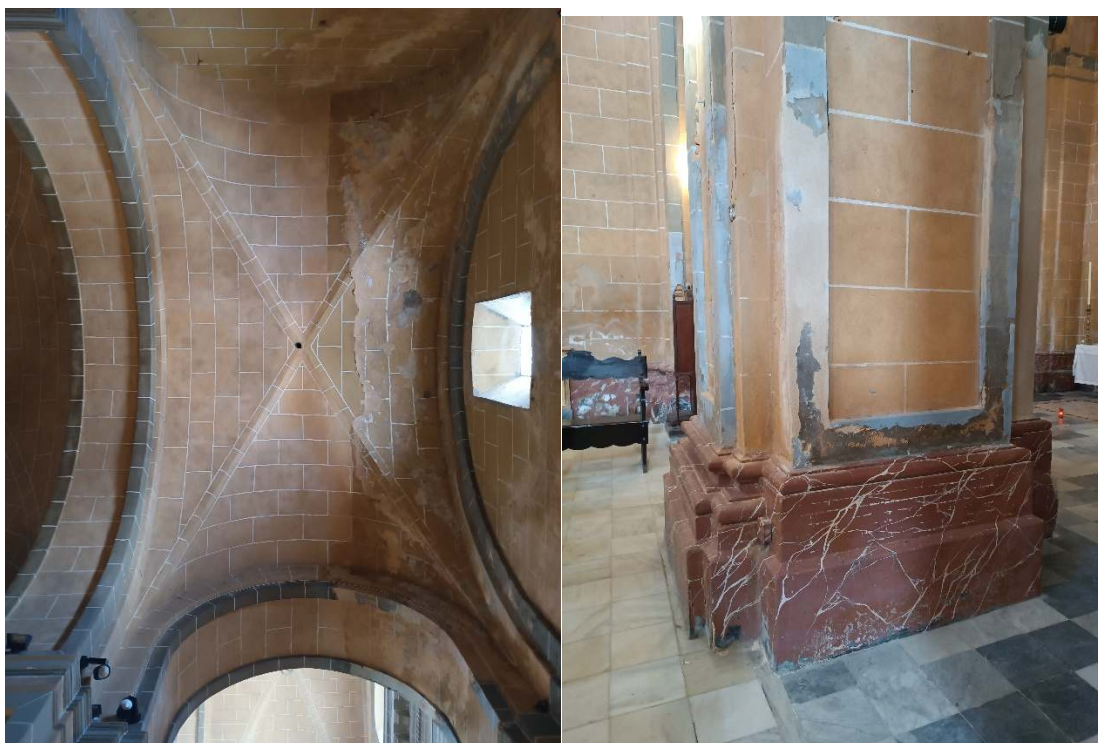
Estado actual

Durante las visitas de inspección y el levantamiento previo de patologías se han identificado los siguientes daños y causas:

- Humedad capilar ascendente en muros perimetrales, con saturación de los zócalos hasta alturas de 0,80–1,20 m.
- Presencia de sales solubles y eflorescencias.
- Degradación del mortero de asiento del pavimento.
- Desprendimiento y ampollamiento de los revocos.
- Descomposición y pérdida de cohesión de revocos antiguos, especialmente en los encuentros muro-pavimento y en zonas ocultas tras retablos.

- Pavimento de mármol levantado o fracturado, con zonas hundidas por pérdida del soporte inferior.
- Fisuras y grietas menores en fábricas, especialmente en jambas de arcos y arranques de bóvedas.
- Desajuste cromático y pérdida de brillo superficial, derivado del envejecimiento y de sucesivas repinturas incompatibles.
- Deficiencias en la iluminación, con puntos obsoletos de luz fría y cableado superficial no integrado.

El conjunto presenta un deterioro generalizado por humedad de ascenso y envejecimiento de materiales, lo que hace necesaria una actuación integral que resuelva la causa (no sólo el efecto) mediante soluciones constructivas físicas y ventiladas, basadas en la cal y en la transpirabilidad.
